Opinia przyrodnicza nt. możliwości wykonania prac termomodernizacyjnych budynku przy ul. Głowackiego 22, dz. nr 25/4, miasto Pyrzyce, woj. Zachodniopomorskie

Opracował: mgr inż. Łukasz Borek

-----Stargard – listopad 2022 -----

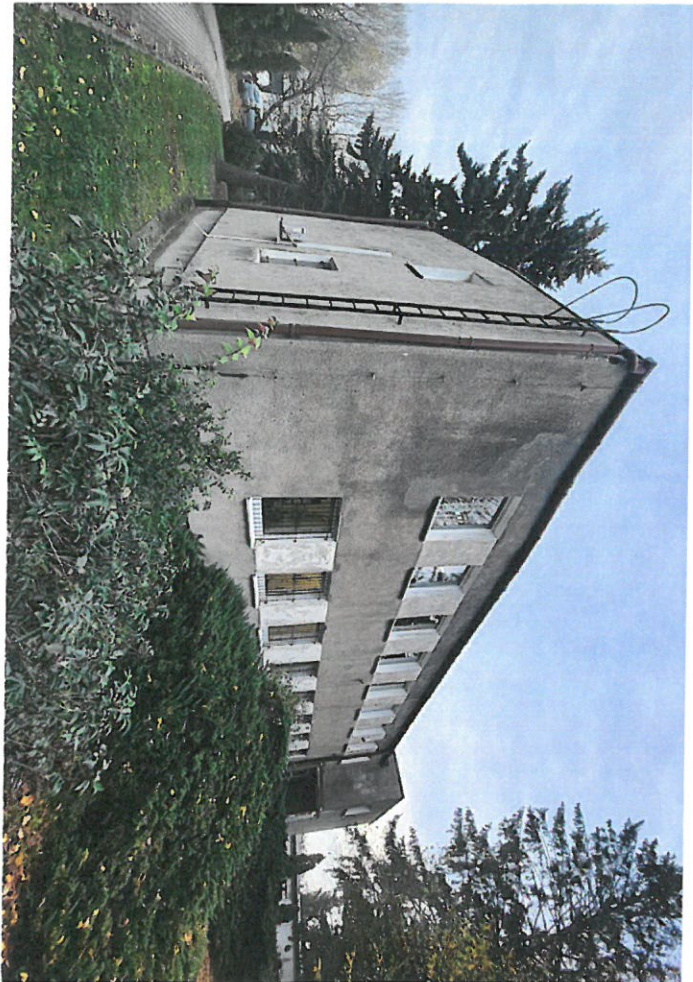
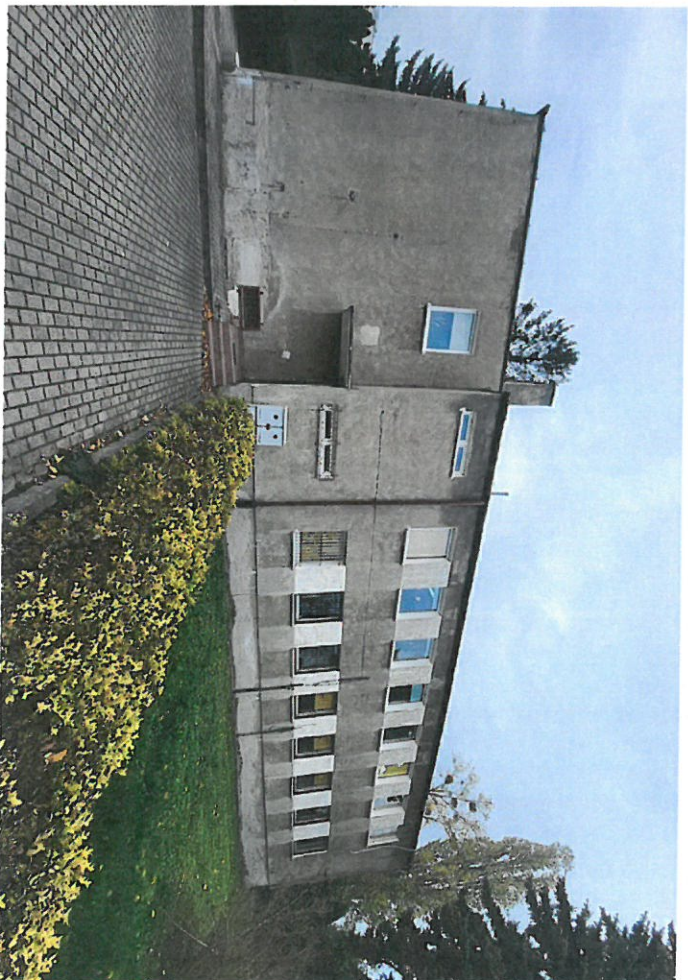
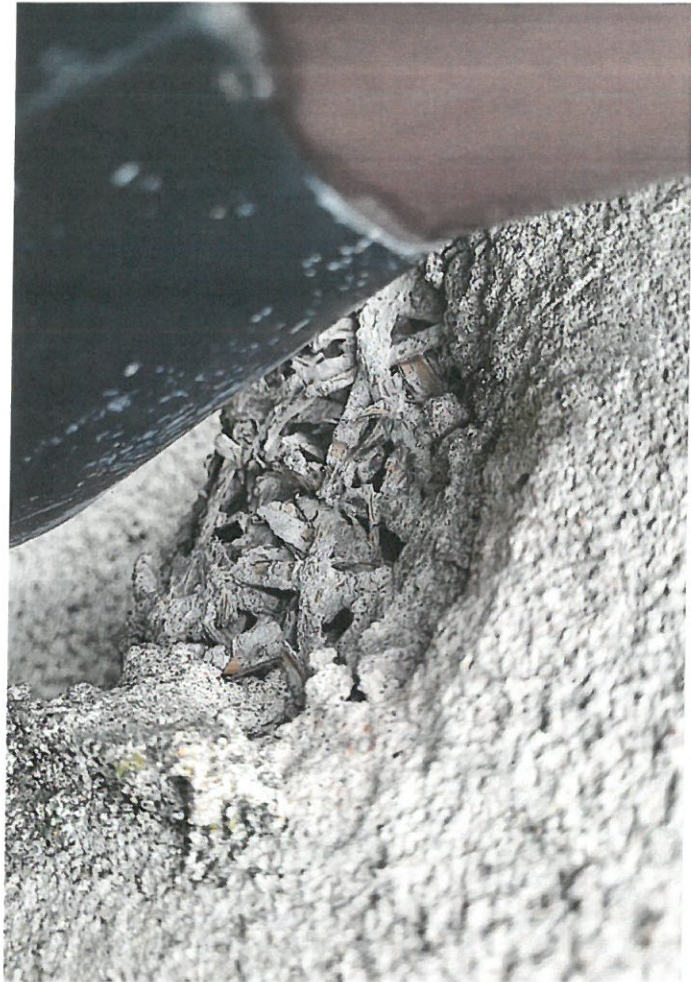
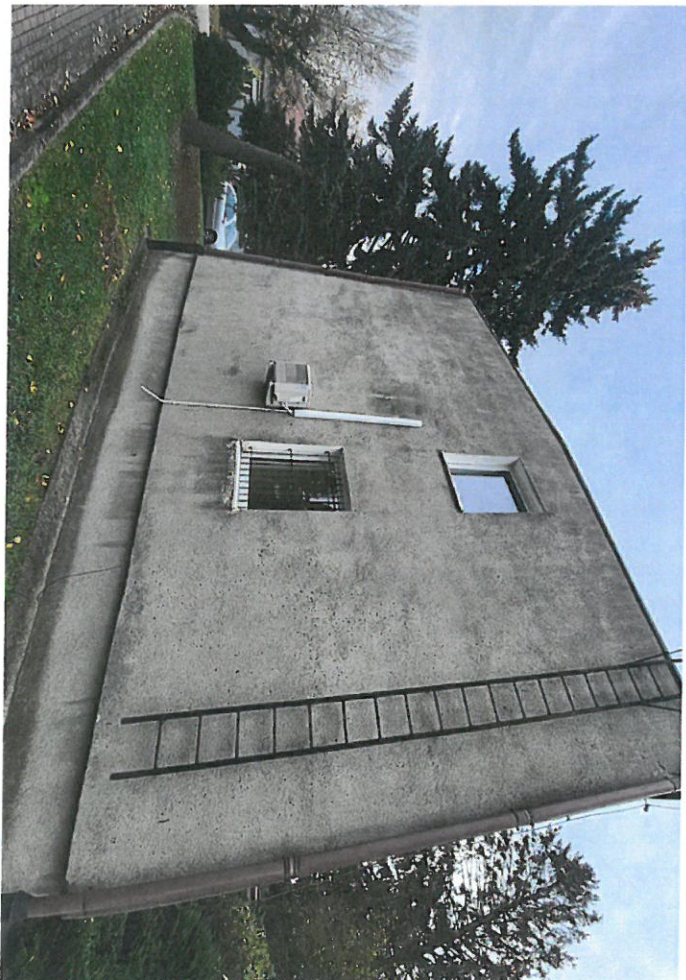
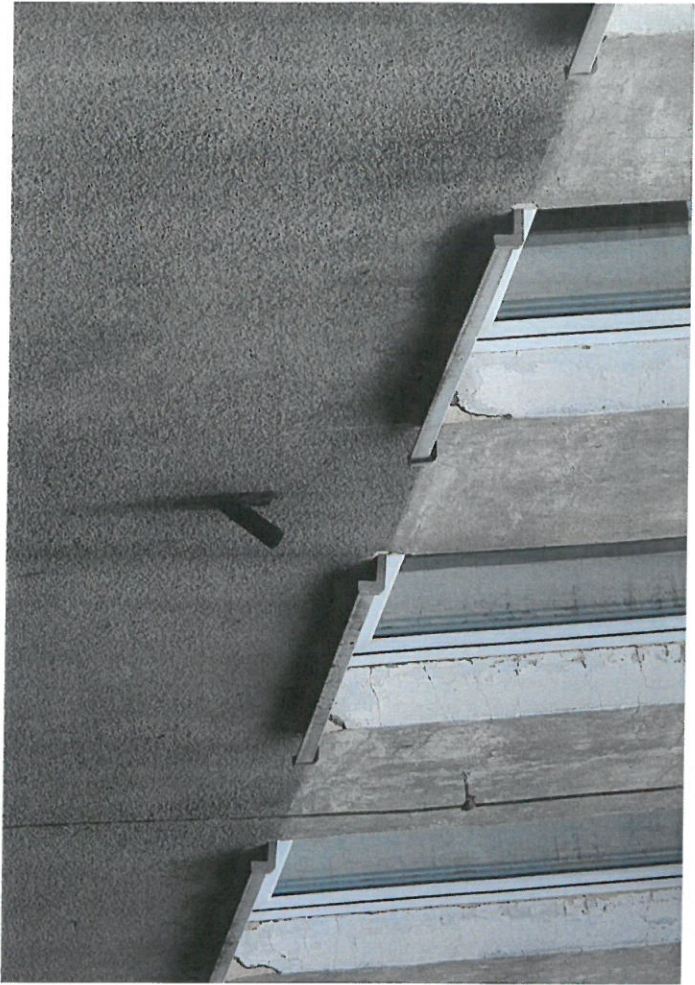
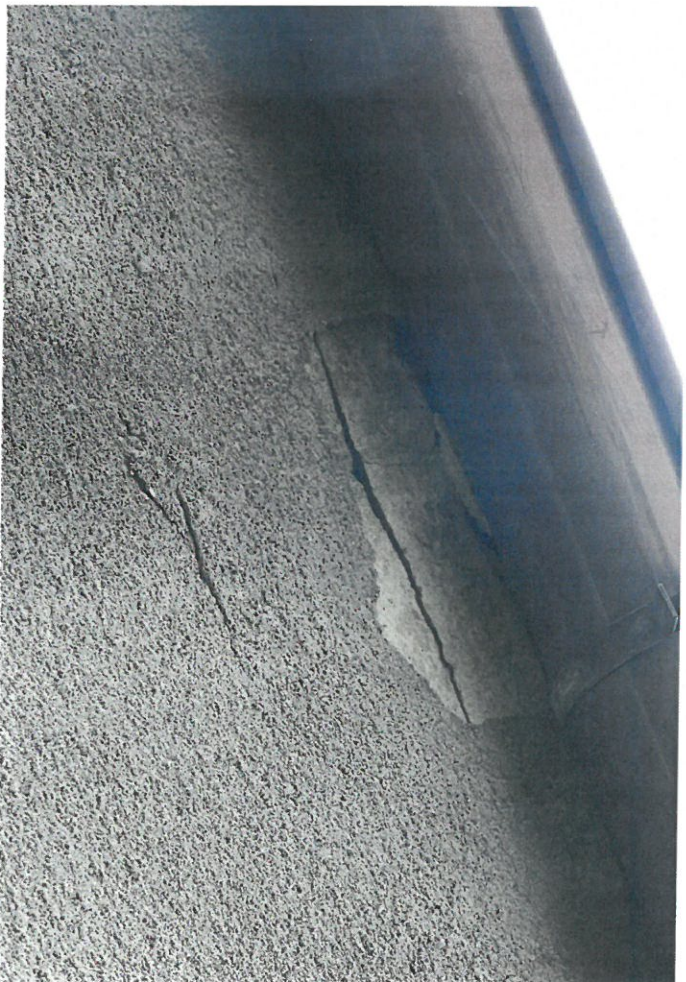
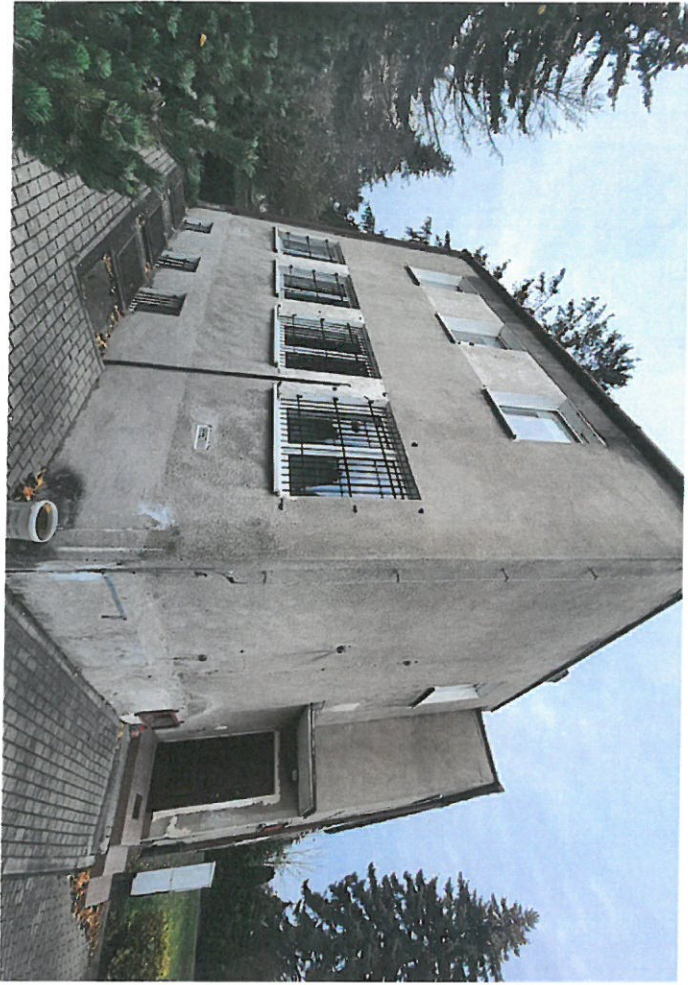
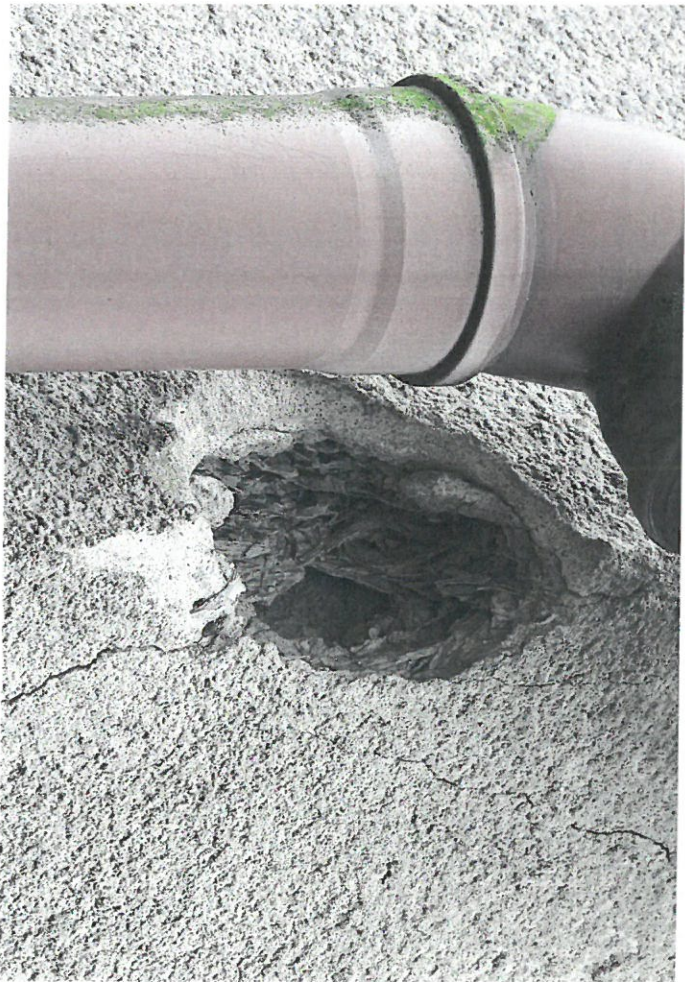
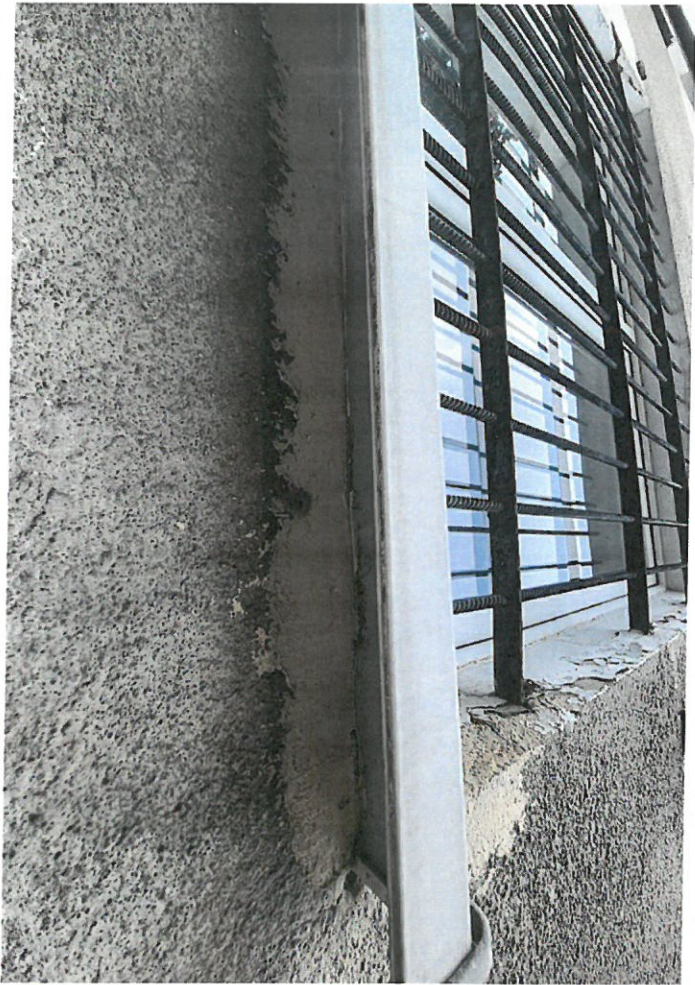
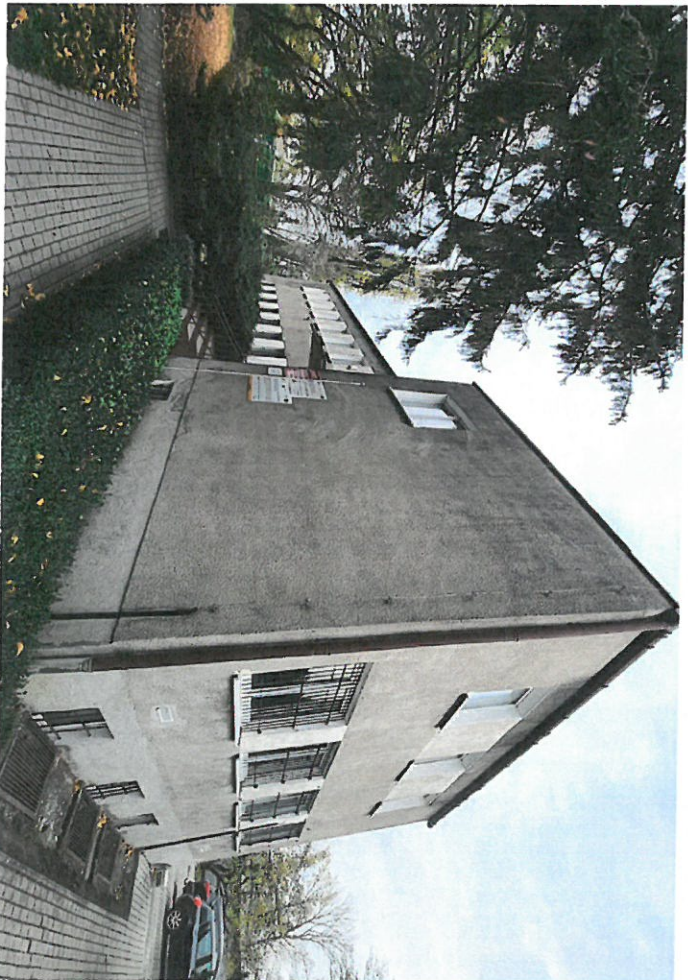
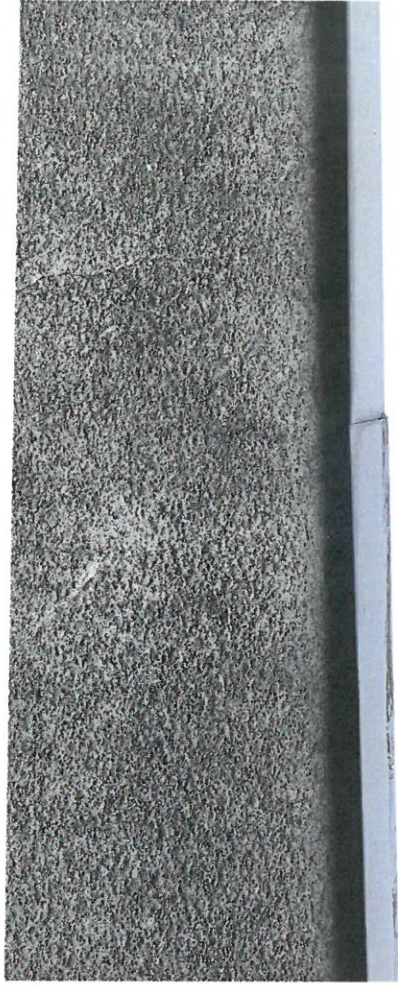
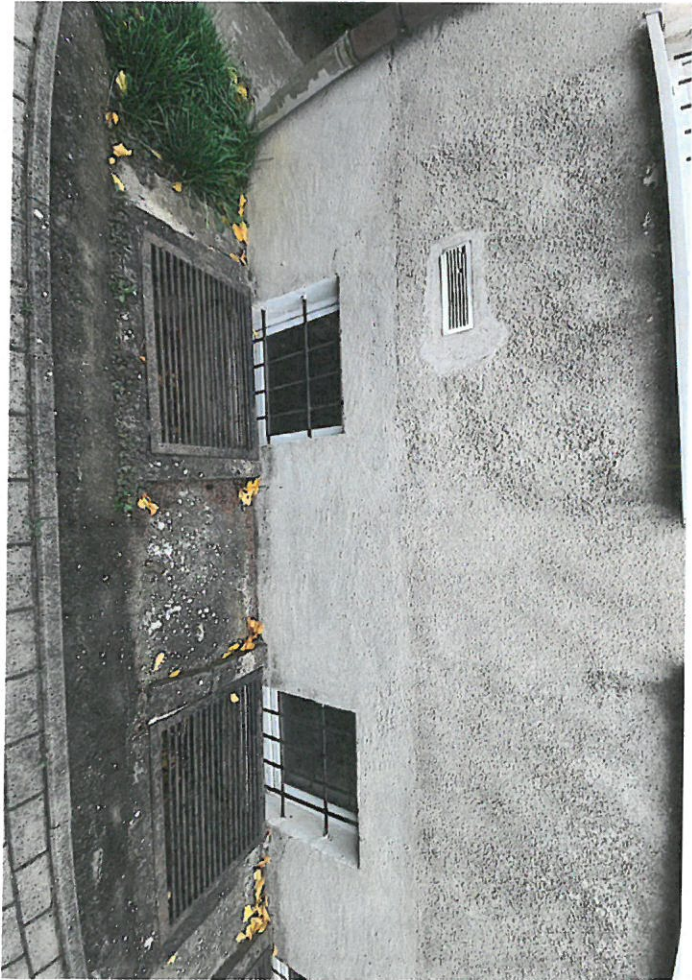
Załącznik: dokumentacja fotograficzna budynku

Obiekt położony na planie prostokąta, posiada dwie kondygnacje nadziemne, wybudowany jest w technologii tradycyjnej, ściany zewnętrzne pokryte supremą wraz z tynkiem mineralnym.

Stołarka okienna i drzwiowa wymieniona, kompletna i szczelna.

Dach kryty papą, budynek bez stropodachu wentylowanego.

Fasady w bardzo dobrym stanie, praktycznie bez jakichkolwiek ubytków.

Otwory wentylacyjne w ścianach zabezpieczone kratkami.

W wyniku kontroli wszystkich elementów budynku (ścian zewnętrznych, okien, wszystkich pomieszczeń w tym korytarzy, klatki schodowej oraz piwnicy) wykazano, iż przedmiotowy budynek nie jest siedliskiem jakichkolwiek chronionych gatunków zwierząt.

Uważa się, że w tym przypadku jest to spowodowane brakiem odpowiednich dla kręgowców nisz w szczelinach ścian (nie zanotowano istotnych ubytków w fasadach), przy oknach bądź pod parapetami, brakiem stropodachu wentylowanego oraz szczelnym zamknięciu wszystkich okien, drzwi i innych otworów prowadzących do wnętrza obiektu, w tym także do strychu oraz piwnic.

W przypadku stwierdzenia na terenie inwestycji jakichkolwiek nisz ptaków i nietoperzy (gniazd, lęgówisk, miejsc odpoczynku, noclegu, stałego przebywania itp.), zobowiązuje się inwestora do bezzwłocznego przerwania prac, kontaktu z ekspertem-przyrodnikiem i uzyskania odpowiednich zezwoleń z Regionalnej Dyrekcji Ochrony Środowiska w Szczecinie.
